POLAR ELECTRO OY:N TOIMITILOJEN LÄMPÖOLO- ONGELMIEN SELVITYS

Juho Kemppainen
Opinnäytetyö
Kevät 2013
Talotekniikan koulutusohjelma
Oulun seudun ammattikorkeakoulu

Opinnäytetyössä mitattiin toimistotilojen lämpöviihtyvyyssolosuhteita kesä- ja talviajalta 2012–2013. Työssä selvitettiin ikkunoiden todellinen U-arvo ikkunapuitteineen. Työssä selvitettiin myös lämpöoloja ja tarvittavat toimenpiteet niiden parantamiseksi.

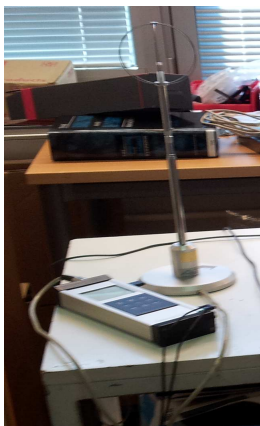
Veto mitattiin Swema Air 300 -mittarilla, johon voidaan kytkeä Swa01 -kuumalanka-anemometri (kuva 2).

KUVA 2. Swema Air 300, johon kytkettynä Swa01 kuumalanka-anemometri.

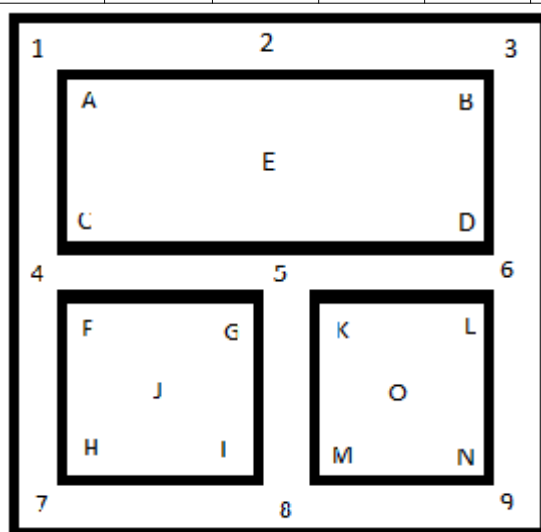
TAULUKKO 13 Huoneen 245 ikkunan pintalämpötilat eri pisteissä

Ikkunan pintalämpötilojen jakauman tarkastelua varten on otettiin huoneiden 245 ja 251 mittaustulokset tarkempaan tutkimukseen. Mittauspisteissä 1, 3, 4, 6, 7 ja 9 lämpötila oli keskimääräistä alhaisempi kuin pisteissä 2, 5 ja 8. Myös muiden huoneiden mittaustuloksia tarkasteltaessa huomattiin sama asia. Ikkunat on kiinnitetty kulmista ja keskeltä. Tämä aiheuttaa kylmäsiltoja, joiden vuoksi kiinnityspisteissä lämpötila on muuta karmin osaa alempi. Huoneen 245

ikkunan pintalämpötilat eri mittauspisteissä on esitetty taulukossa 13 ja huoneen 251 taulukossa 14. Muiden huoneiden mittaustulokset ovat nähtävissä liitteessä 1.
